# Jornades Europees del Patrimoni

## El monestir de Sant Genís de Rocafort

### Les Jornades Europees del Patrimoni a Martorell

# El monestir de Sant Genís de Rocafort

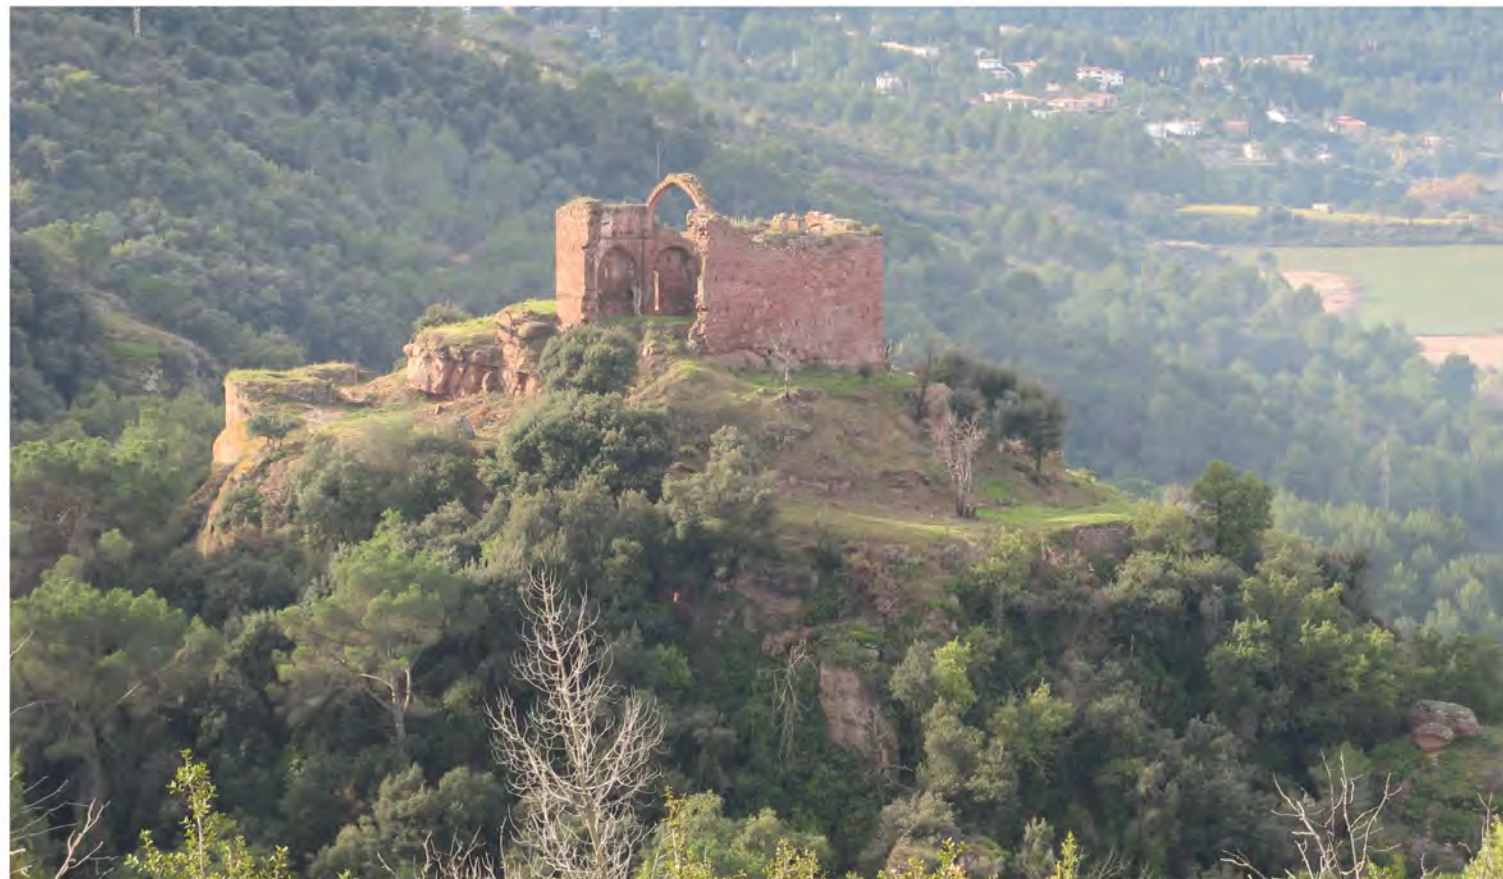
Les construccions del monestir ocupen la totalitat del turó de Rocafort, envoltat per una muralla que al costat de migdia, on se situava l'accés en època medieval, es reforça amb una torre circular que controla el pas del vall natural que separa Rocafort de la serra de l'Ataix, des de la carena de la qual baixava el camí.

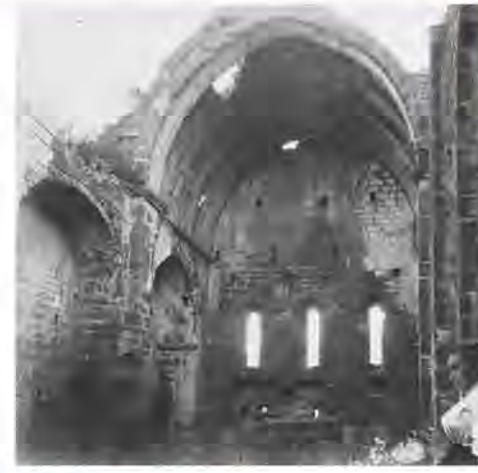
L'absis de Sant Genís abans de la seva destrucció el 1928, en una fotografia de Josep Salvany, de 1915.

L'església 10 presenta una planta rectangular i era coberta amb una volta apuntada. La capçalera, avui pràcticament desapareguda, la podem descriure gràcies a les fotografies conservades, les quals ens permeten identificar la presència de tres finestres de doble esqueixada, sota de cada una de les quals s'obria al mur un buit quadrangular a manera d'armariet.
